Réserve Naturelle de l'Estuaire de la Seine	2024
Opération	IP6 Programme d'action pour la gestion hydraulique collective	
Objectif	<ul style="list-style-type: none"> • Entretenir le réseau hydraulique collectif • Assurer la continuité des écoulements et la libre circulation des eaux • Entretenir et remplacer les ouvrages hydrauliques • Maintenir les zones humides (Habitats et espèces) 	
Méthode	<p>L'action porte, en fonction des budgets alloués et des dysfonctionnements observés, sur des travaux d'entretien du réseau (curage, réparation de vannes, remplacement de buses, création de saignées, mise en place de nouveaux ouvrages) après un diagnostic écologique. Une fois le programme d'interventions défini, les dossiers administratifs et de demande de subvention sont établis pour instruction ; la consultation d'entreprises est organisée et les travaux engagés.</p>	
Résultats	<p>Les travaux 2024 ont porté tout d'abord sur le vannage de la 'Vanne 6', permettant de résoudre les problèmes d'étanchéité de l'ouvrage.</p> <p>En effet en octobre 2023 le gestionnaire avait constaté un problème au niveau de la buse d'alimentation de la vanne, où deux éléments ne sont plus joints et occasionnent

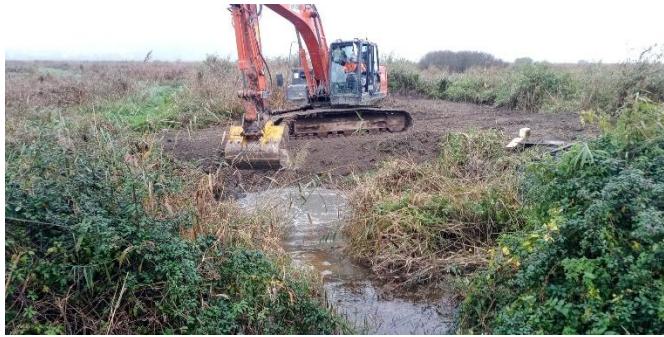
<p>En octobre 2024, le gestionnaire constate que l'ouvrage 'Clapet 1' est arraché à la suite d'un épisode tempêteux. Il est alors décidé de mettre immédiatement en place un batardeau au sud de l'ouvrage et de la route, afin de garantir le maintien de la zone humide et en attente de la mise en œuvre d'une solution technique. Au final le gestionnaire a procédé à l'installation d'un nouveau clapet et d'une buse d'alimentation directement dans le batardeau créé au sud, dans l'attente des conclusions d'HAROPA Port Le Havre sur les études en cours dans le cadre des mesures environnementales des projets 'PLPN3' et 'Accès fluvial à Port 2000'.</p>
